Energetska učinkovitost i zaštita okoliša

Skriveni potencijali

Infracrvena termografija - izvješće za PAKRAC	Datum: 05.12.08.
	Slika mjesta

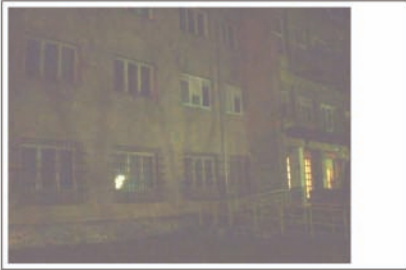
Thermogram 5.12.2008

IR Text Comment	Value
	objekat	ZGARADA GRADSKE UPRAVE
	dio	ISTOČNO PROČELJE
	dio 1	0
	dodatna mjerenja	0
	ostalo	0
	nepravilnost	2
	postupak	OTKLONITI UZROK
	Object Parameter	Value
	Emissivity	0.95
	Reflected Temperature	2.0 °C
	Label	Value
IR: Time Of Creation	5:02:52

<table><tr> <th>Label</th> <th>Value</th> </tr><tr> <td>IR: File Name</td> <td>IR_1666.JPG</td> </tr><tr> <td>Sp1</td> <td>5.3 °C</td> </tr><tr> <td>Sp2</td> <td>13.9 °C</td> </tr><tr> <td>Sp3</td> <td>11.7 °C</td> </tr><tr> <td>Li1: Min</td> <td>4.4 °C</td> </tr><tr> <td>Ar1: Max</td> <td>9.2 °C</td> </tr><tr> <td>Temp rise (Ar1 - Sp1)</td> <td>3.9 °C</td> </tr></table>

Opis termograma:
STARI PROZORI (SP3,2) NOVI PROZOR (SP1)

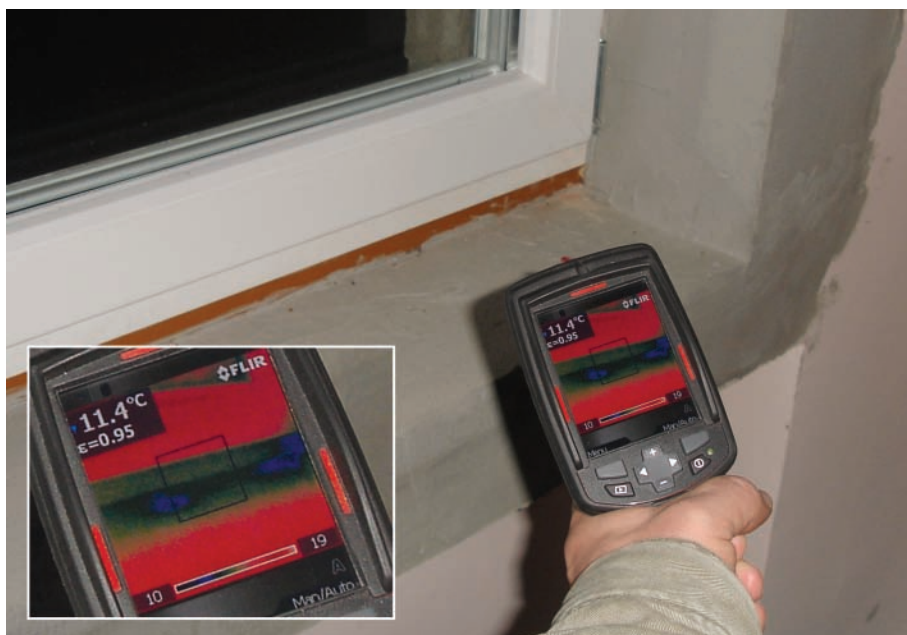
Thermogram 5.12.2008

IR Text Comment	Value
	objekat	ZGARADA GRADSKE UPRAVE
	dio	PROZOR
	dio 1	PRVI KAT
	dodatna mjerenja	0
	ostalo	0
	nepravilnost	2
	postupak	OTKLONITI UZROK
	Object Parameter	Value
	Emissivity	0.95
	Reflected Temperature	20.1 °C
	Label	Value
IR: Time Of Creation	5:44:38

<table><tr> <th>Label</th> <th>Value</th> </tr><tr> <td>IR: File Name</td> <td>IR_1667.JPG</td> </tr><tr> <td>Sp1</td> <td>14.7 °C</td> </tr><tr> <td>Sp2</td> <td>30.8 °C</td> </tr><tr> <td>Li1: Min</td> <td>11.9 °C</td> </tr><tr> <td>Ar1: Max</td> <td>19.4 °C</td> </tr><tr> <td>Temp rise (Ar1 - Sp1)</td> <td>4.7 °C</td> </tr></table>

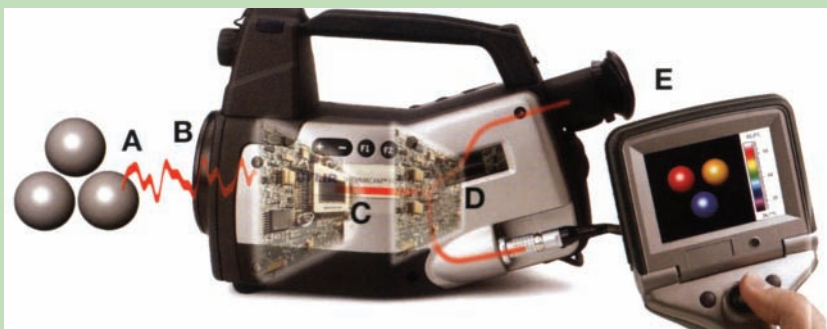
Infracrvena termografija je izuzetno korisna metoda za vizualizaciju toplinskih gubitaka kroz elemente konstrukcije kod istraživanja i unapređivanja energetske efikasnosti zgrada. Pomoću termografskih snimaka elemenata građevne konstrukcije moguće je u njima,

neagresivnom metodom prepoznati nedostatke vezane uz toplinske karakteristike. Sposobnost termografskog uređaja da brzo i efikasno registrira male razlike temperature čine ga pogodnim za određivanje diskontinuiteta temperature razdiobe na površini građevinske opne. Termografskim snimanjem zgrada, te kasnijom stručnom interpretacijom moguće je locirati nedostatke konstrukcije i usmjeriti zahvate na sanaciji prema optimalnom poboljšanju energetske efikasnosti sustava zgrade.
